# Comune di Frassinoro

### Piano delle Attività Estrattive

*Variante 2012 in adeguamento al P.I.A.E.*  
**APPROVAZIONE**

**Documentazione Fotografica**

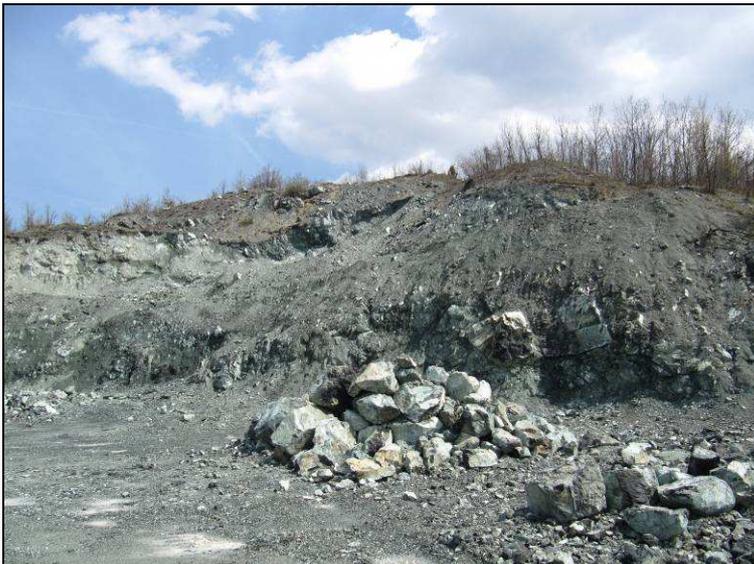
Foto 1:  
L'area oggetto della passata attività estrattiva ripresa da valle. Sono ben visibili il degrado generalizzato, lo stato di abbandono e la totale assenza di vegetazione sul fronte di scavo.

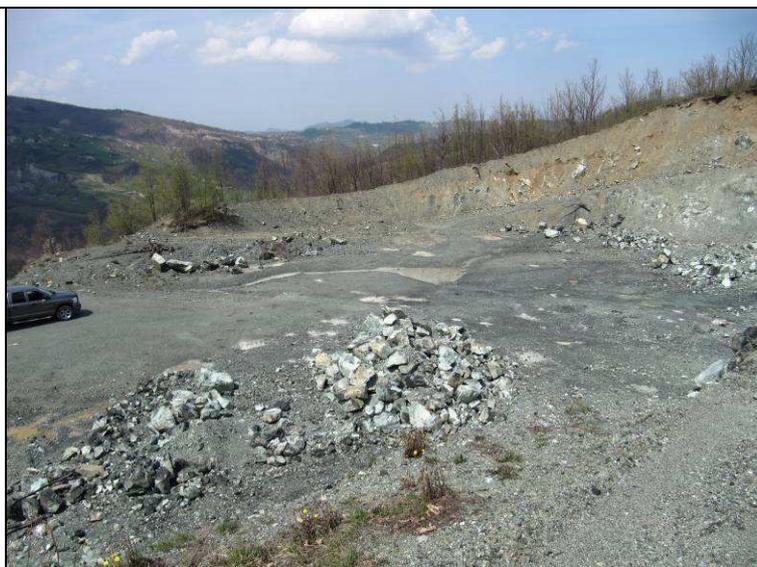
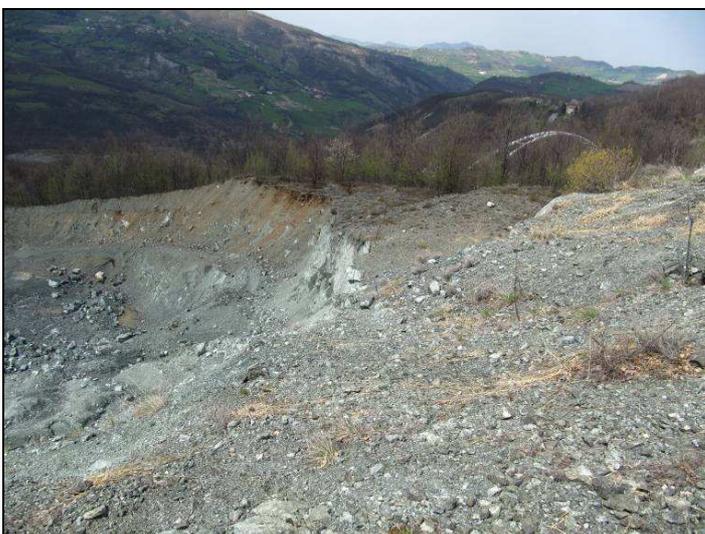
Foto 3:  
Vista della zona nord dell'area. Sullo sfondo si intravede il viadotto sulla frana dei Boschi di Valoria. Anche da questa immagine appare evidente lo stato di degrado attuale del versante.

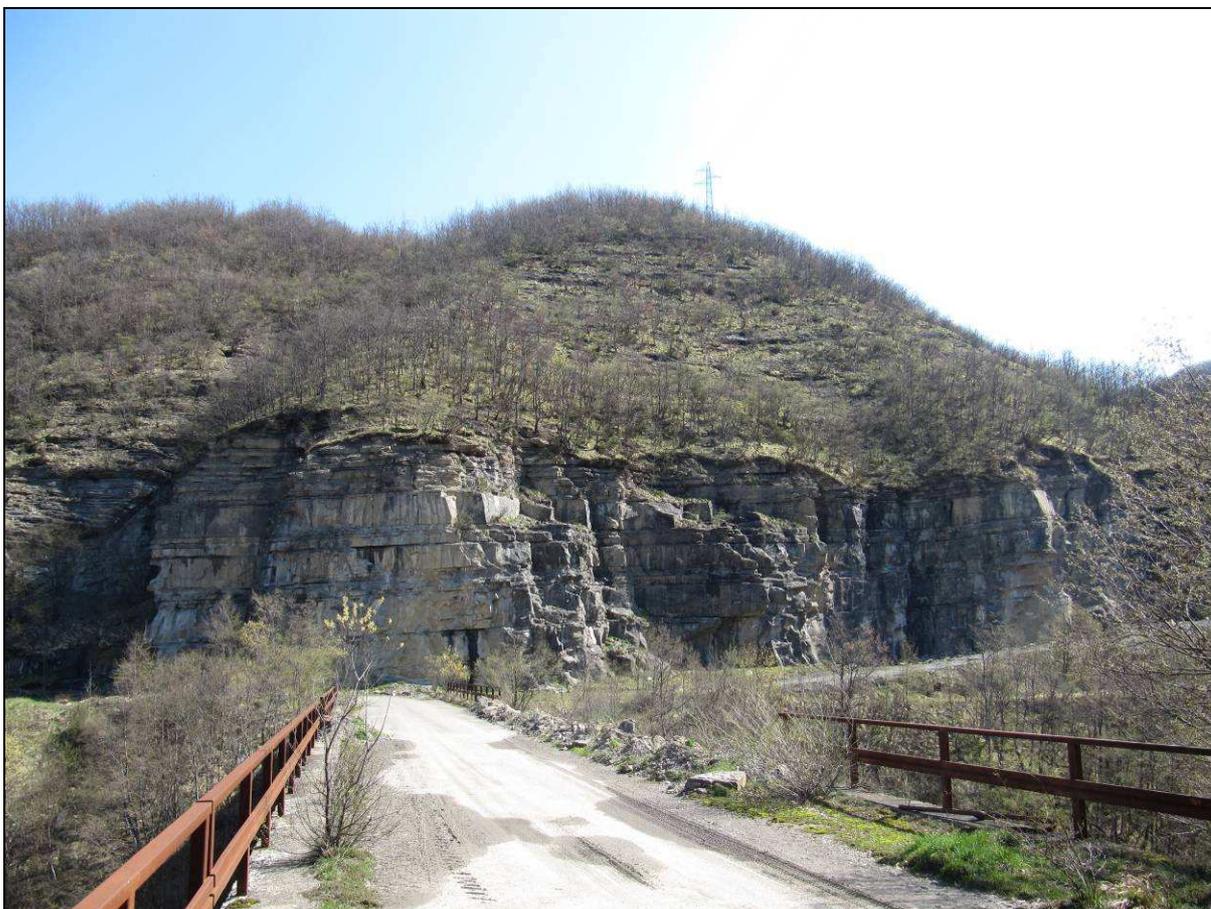
Foto 4:

*Panoramica del vecchio fronte di scavo nelle torbiditi arenacee di Rio Muschioso, ripresa dal ponte, in cui sono visibili le bancate plurimetriche del membro del Torrente Dardagna della formazione del Cervarola (CEV1). La parte superiore, coperta da vegetazione, è costituita dal membro del Torrente Dardagna nella litofacies arenaceo-pelitica (CEV1a), che presenta bancate arenacee più sottili intercalate da materiale fine pelitico.*

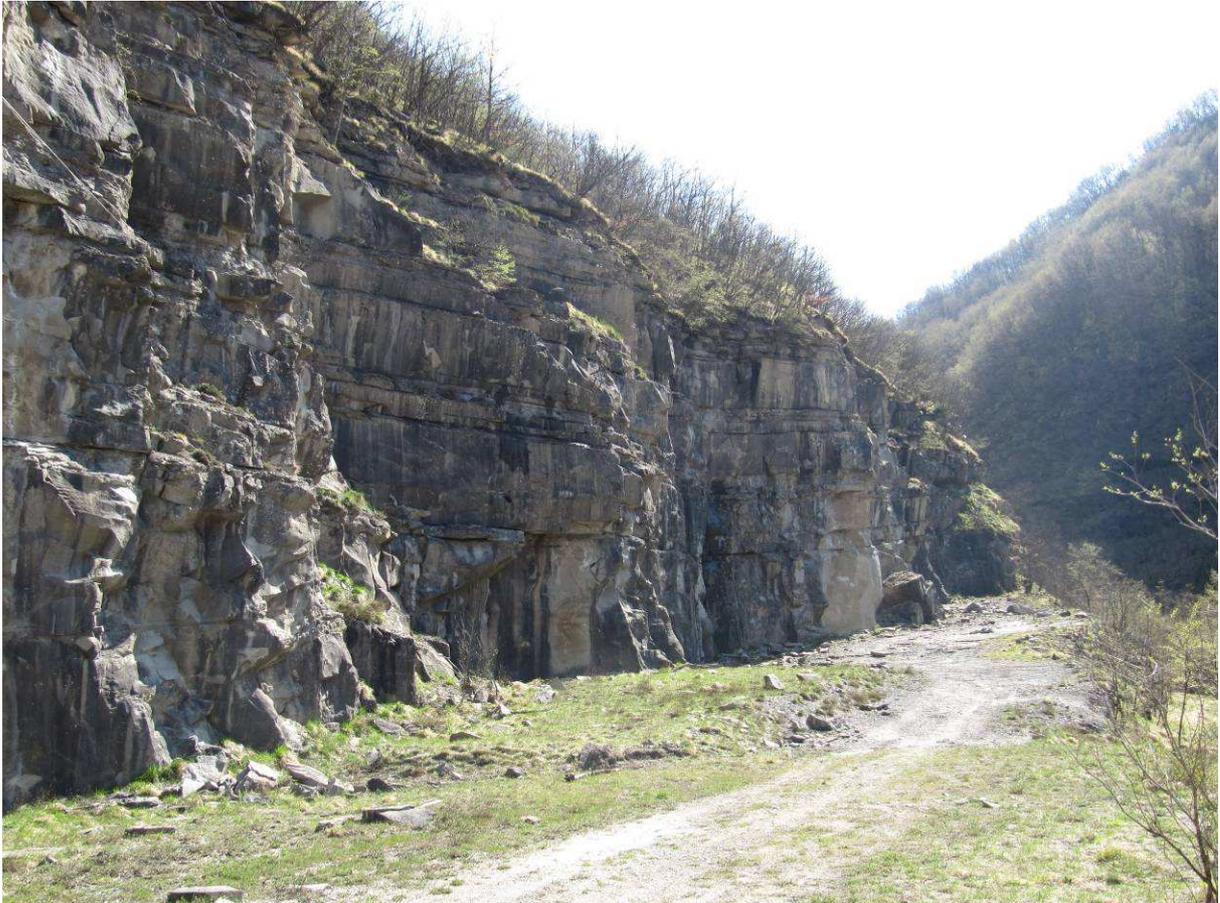
*Foto 5*  
*Il vecchio fronte di scavo ed il piazzale antistante.*

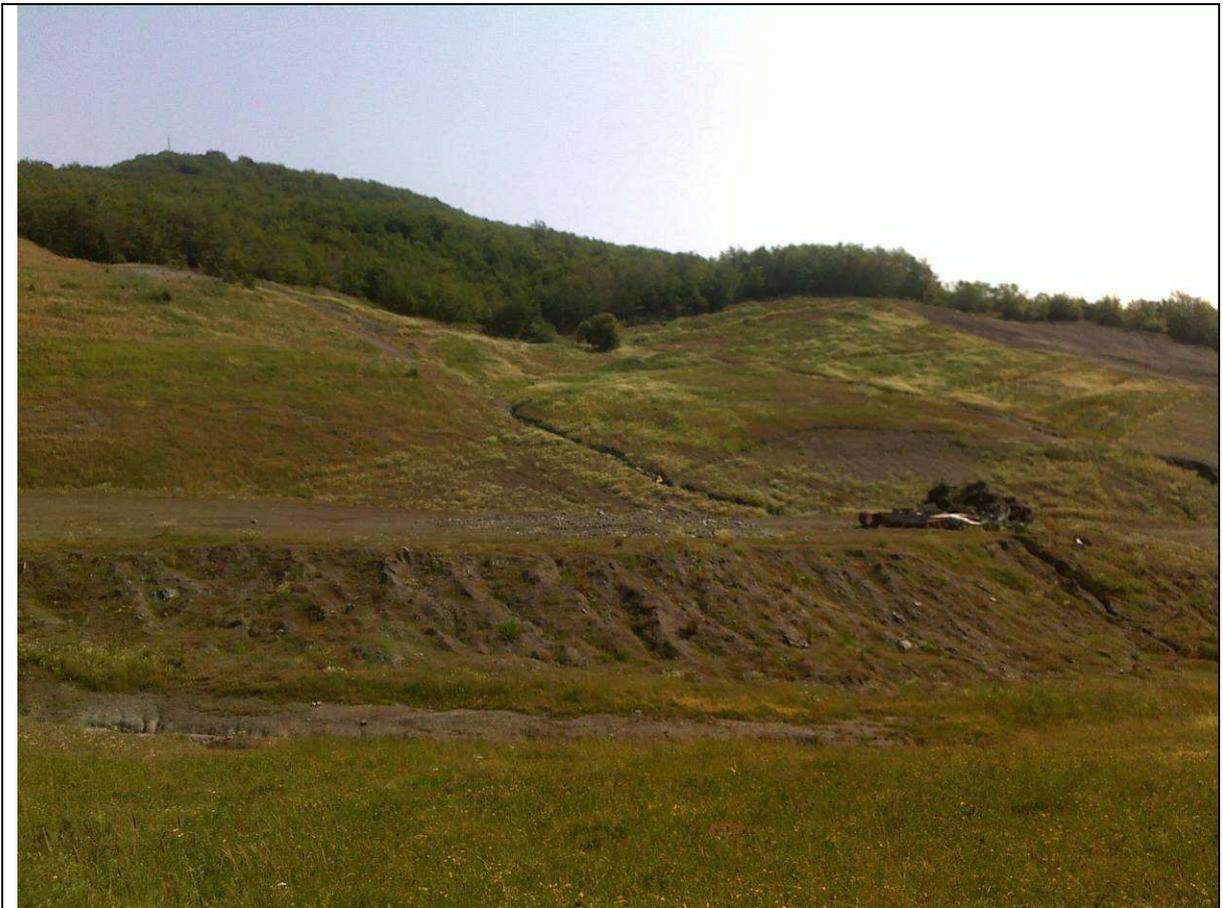
Foto 6:  
Panoramica dell'area sistemata nel periodo 2002 – 2009.

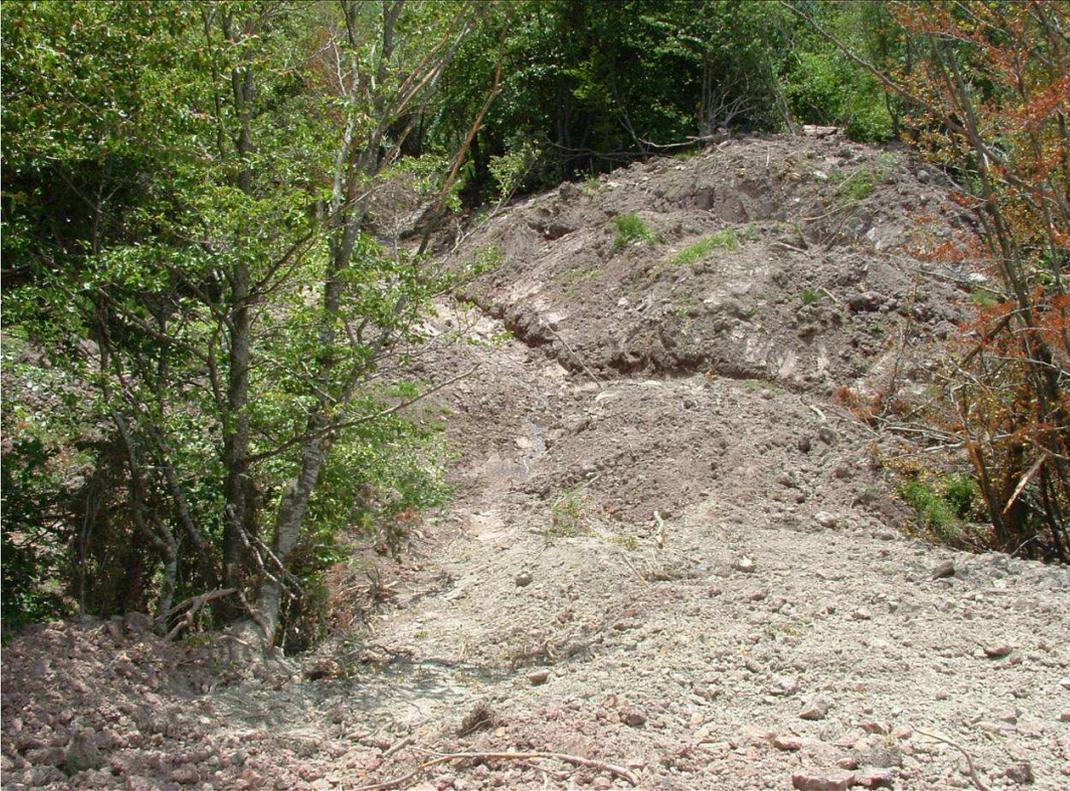
Foto 7:  
Particolare dell'area tuttora in dissesto nella zona est dell'area di PAE, non ancora ripristinata.

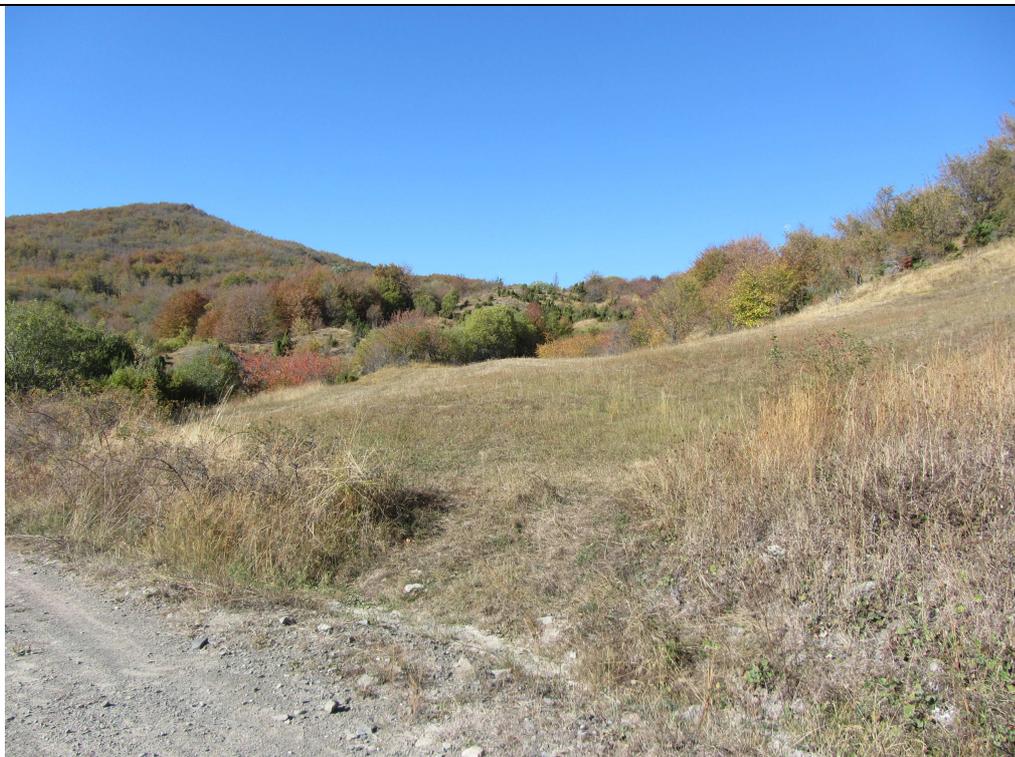
Foto 8:  
Area a valle dell'attuale zonizzazione, sede dell'ampliamento previsto.

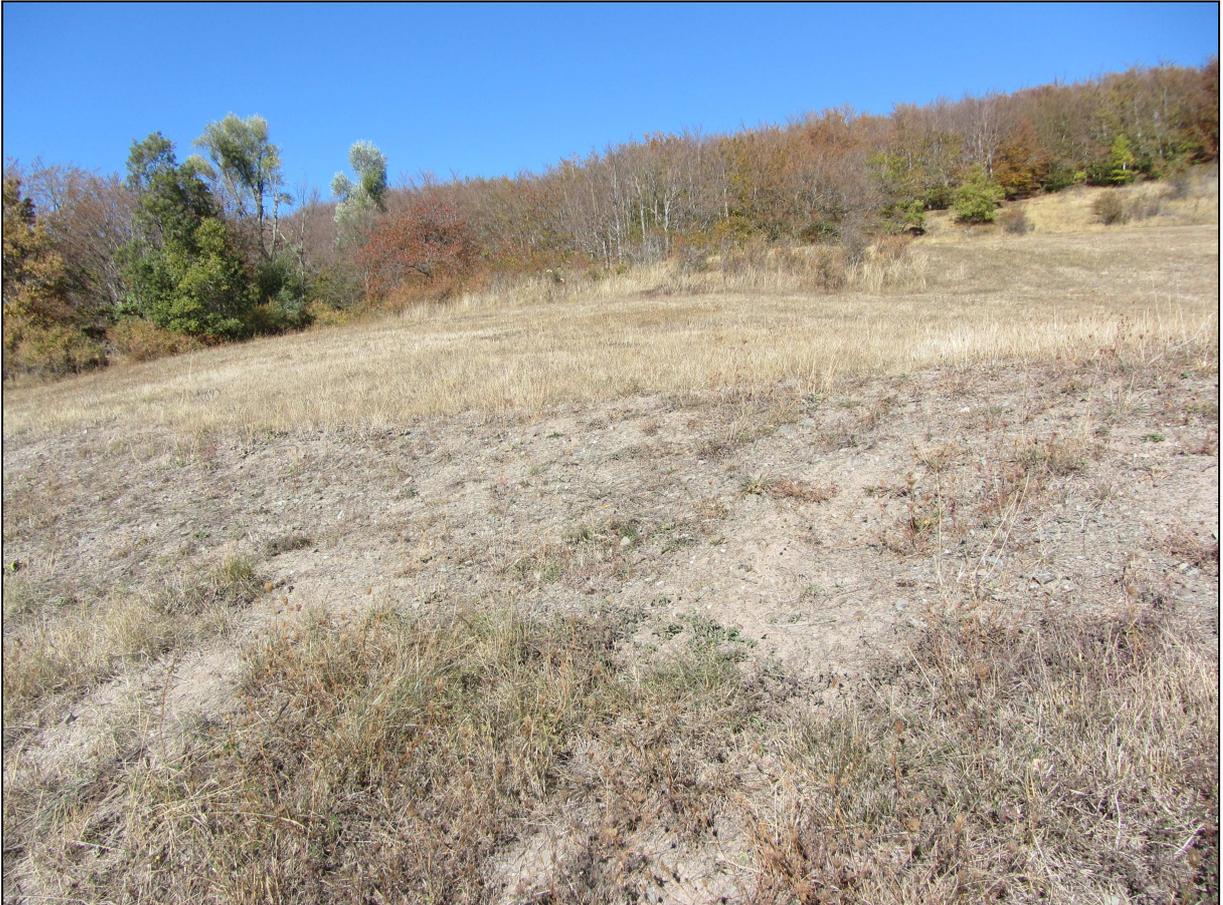
Foto 9:  
Altra area a valle dell'attuale zonizzazione, sede dell'ampliamento previsto.

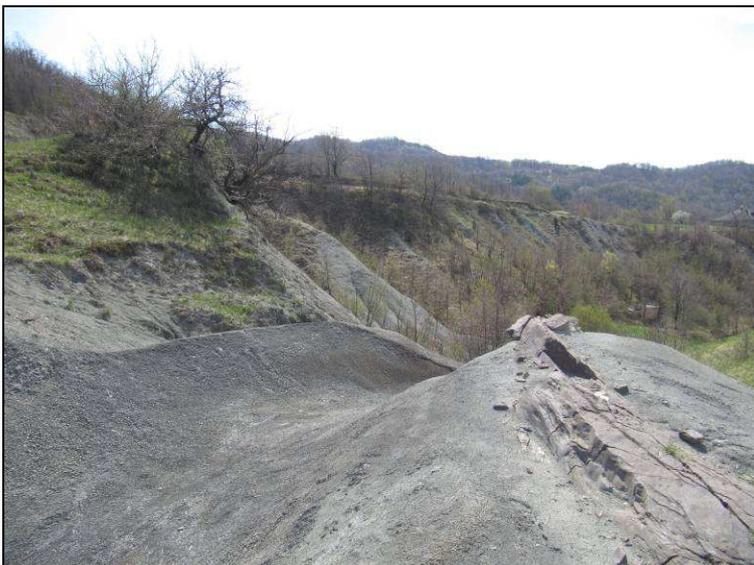
Foto 10:  
Affioramento delle Argille di Fiumalbo (FIU) nella zona settentrionale dell'area indagata, caratterizzato da una morfologia tipica da erosione superficiale (calanchi).

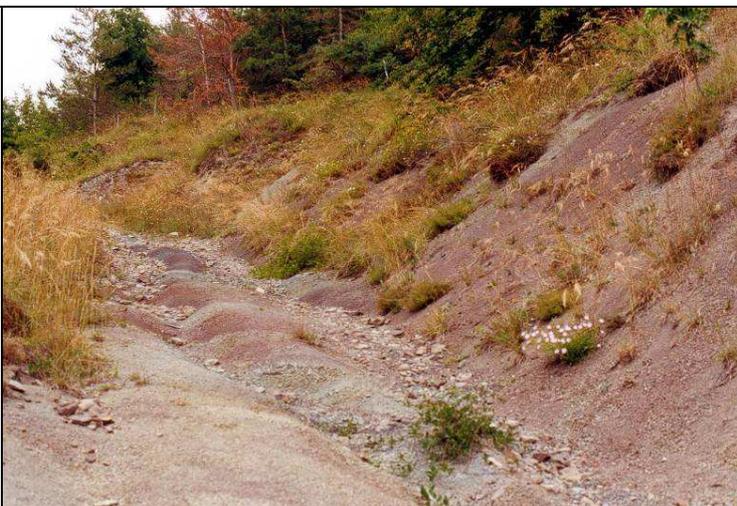
Foto 11:  
Contatto stratigrafico tra le argille di Fiumalbo (FIU - in primo piano), in questo affioramento varicolorate, ed il Membro del Monte Sassolera della formazione delle Argille di Fiumalbo (FIU1), costituito da torbiditi arenacee.

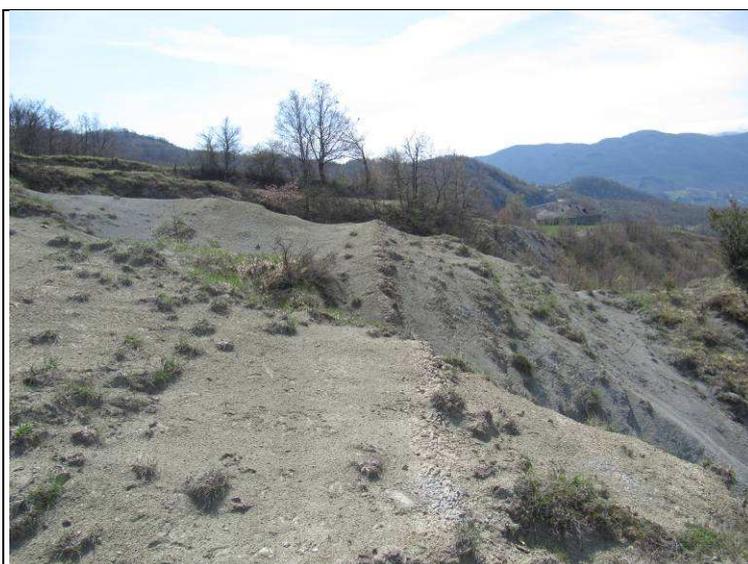
Foto 12:  
Interstrati calcarenitico-marnosi nelle Argille di Fiumalbo (FIU)
